## Un'interessante opera militare della Linea Cadorna a Verceia (SO)

Studio preliminare di un'opera militare dei primi del Novecento, facente parte della "Linea Cadorna". Non è ancora chiara la sua destinazione: potrebbe trattarsi di un sistema per minare la via di comunicazione a ridosso del lago di Mezzola, oppure di un deposito per materiale bellico, come gas o esplosivi.

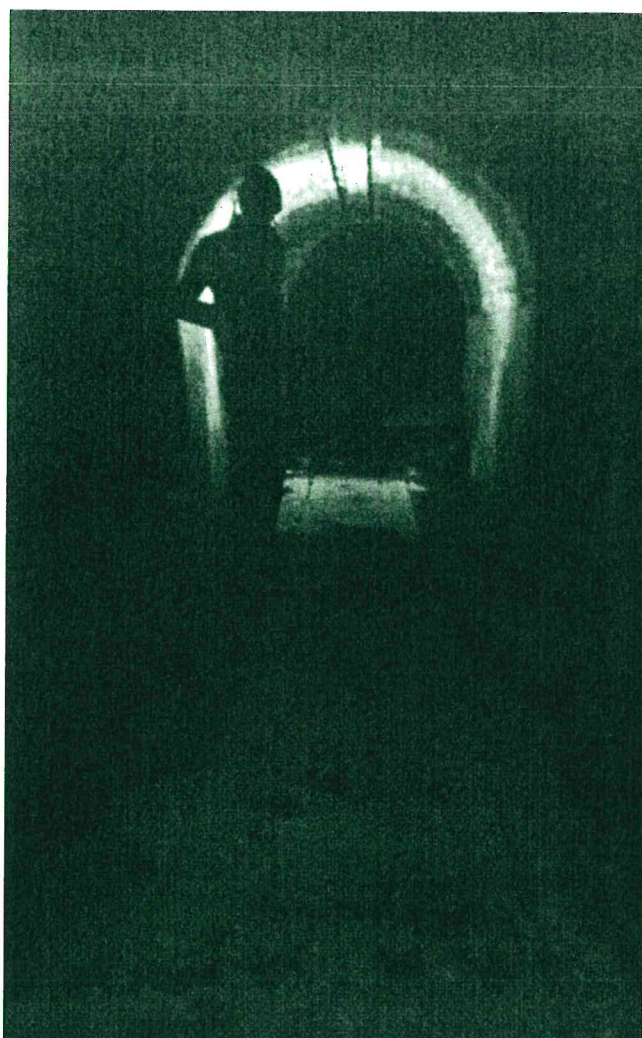
Foto n° 3. Galleria principale (foto G.G.N.).

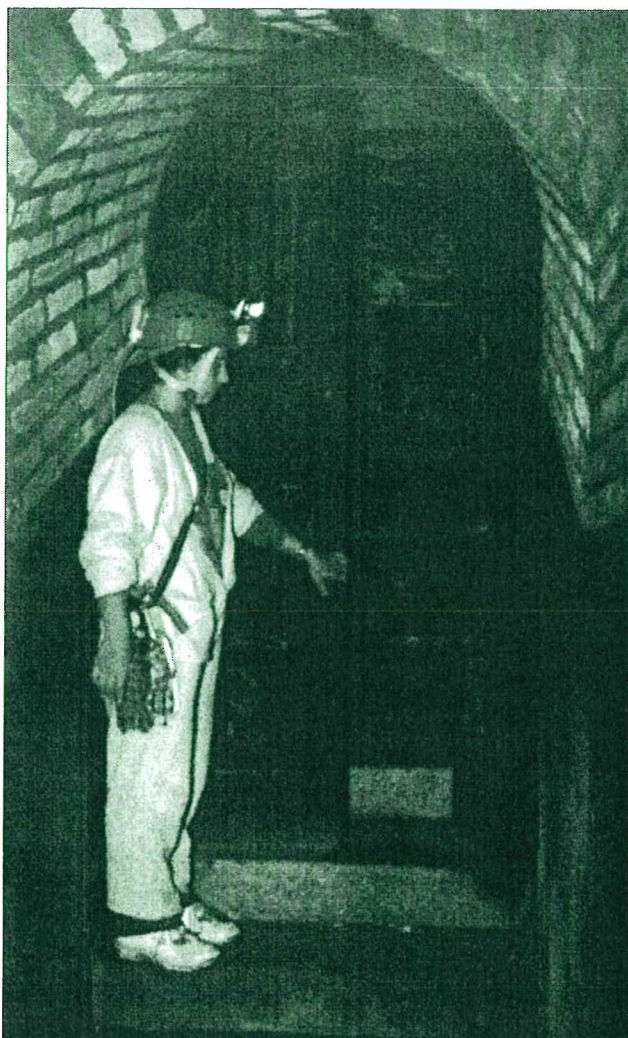
Sulla destra, un brevissimo corridoio comunica tramite due porte in legno perfettamente conservate con un ambiente dotato di intercapedine (D), la cui chiave di volta è costituita da una lastra in vetro (foto n° 5). La destinazione del locale non ci è chiara: potrebbe trattarsi di un ambiente destinato a manipolazioni delicate, o magari della residenza del comandante responsabile. Dal pozzo P 17 in avanti la parte centrale della pavimentazione delle gallerie è tombinata per tut-

*Foto n° 5. Accesso all'ambiente D: si noti la buona conservazione delle porte in legno (foto G.G.N.).*

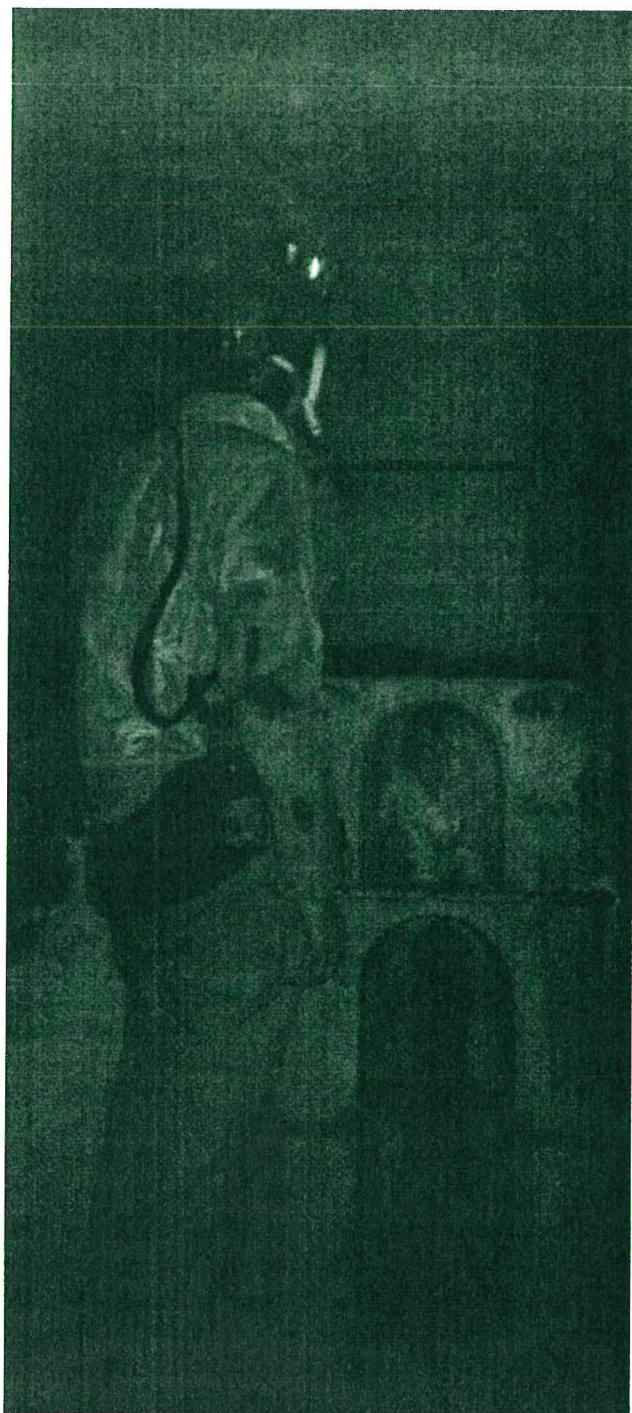
due grosse cisterne (F), della capacità approssimativa di 50 m<sup>3</sup> cadauna, destinate a raccogliere, in posizione sopraelevata rispetto al piano delle gallerie, l'acqua prelevata dal lago tramite il pozzo P 17. Fanno bella mostra di sé i due indicatori di livello in cotto, ancora in buono stato di conservazione, e in basso le due valvole, ancora funzionanti, destinate a regolare il flusso dell'acqua. Due scalette in ferro permettono di accedere alla struttura dei serbatoi. Frontalmente si trova una curiosa e minuscola stanzetta (E), protetta da due serie di porte di legno a due battenti, incredibilmente ben conservate. Anche la destinazione di questo locale ci è ignota, per quanto sia logico supporre che fosse destinata alla conservazione di materiale delicato o allo svolgimento di una qualche attività che richiedeva attenzione. Dopo qualche metro, la galleria gira bruscamente a sinistra e porta via via a raggiungere i depositi D7, D6 e D5, D4 e D3, D2 e D1. In corrispondenza di D6, un ulteriore scomodo condotto di aerazione conduce all'esterno sulla verticale della dismessa SS 36. Attualmente, questo è l'unico percorso che permette di accedere, con relativa facilità, all'interno dell'opera.

*Foto n° 8. Una delle cisterne per lo stoccaggio dell'acqua (foto G.G.N.).*
