## LA FORTEZZA DI VERRUA SAVOIA

ATTI DEL IV CONVEGNO NAZIONALE SULLE CAVITÀ ARTIFICIALI  
OSOPPO - 30/31 MAGGIO.- 1 GIUGNO 1997

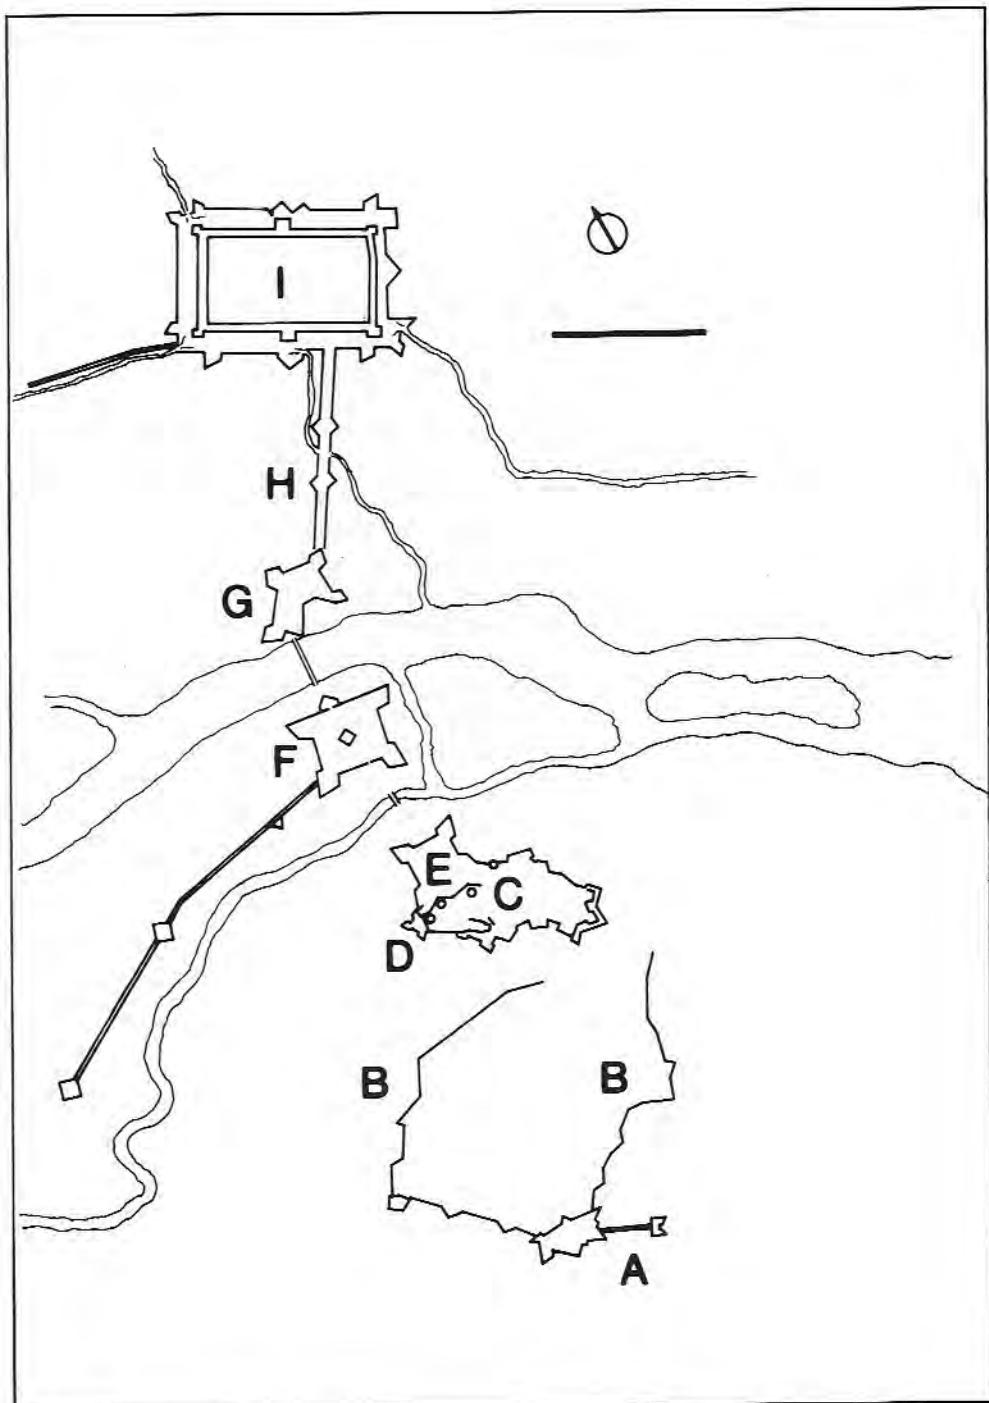
- A) Carbignano. Qui sorgeva Fort Royale, una fortificazione bastionata dotata di due 'tenaglie' e due opere staccate dal corpo centrale e poste in posizioni elevate.
- B) Mura di raccordo tra Fort Royale e la fortezza di Verrua. Nell'area compresa in questo grande poligono, diventato un campo trincerato, era accuartierata la maggior parte delle truppe.
- C) Fortezza di Verrua.
- D) Bas Fort, o 'Forte da basso'. Opera bastionata in muratura che assicurava il collegamento con il Po.
- E) Ridotto Wallis (Forte S. Cristina). Opera campale bastionata, anch'essa con funzione di collegamento.

- F) Ridotto Ognissanti (Forte S.Carlo). Opera quadrangolare terrapienata, occupava l'isola del Po che faceva da ponte verso Crescentino.
- G) Opera bastionata. Era collegata al Ridotto Ognissanti da ponti di barche.
- H) Strada di collegamento con Crescentino. Ai lati era protetta da opere bastionate.
- I) Crescentino. Il paese era cinto da un'opera bastionata quadrangolare, munita di baluardi agli angoli.

Nelle incisioni della prima metà del XVIII secolo la fortezza si presenta come la tipica opera bastionata di collina, con la particolarità dei baluardi posti in triplice ordine a scalare, laddove la natura del terreno consentiva un'agevole avanzata da parte avversaria. Seguendo la Carta Topografica Regionale (Tavola 1) e la ricostruzione indicativa tratta da due antiche planimetrie (Tavola 2) vediamo com'era disposta la catena di fortificazioni di cui la nostra faceva parte:

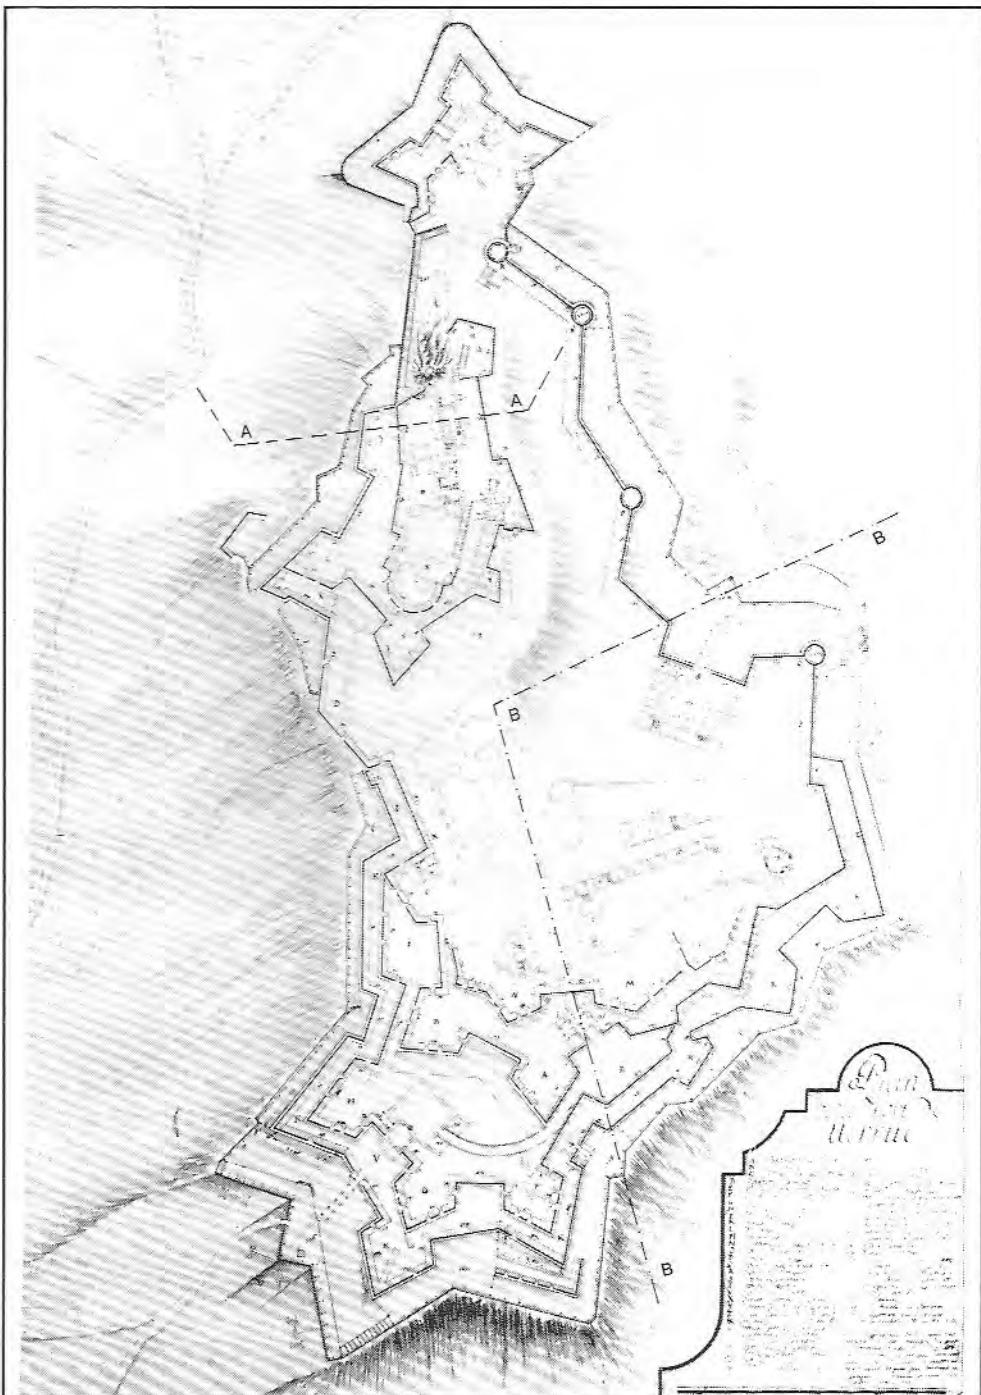
Nel libro «Campagne del Principe di Savoia» si rileva la presenza di tali opere: «Dai bastioni detti di San Carlo e di Santa Maria, che guardavano la via d'approccio con le alture di Carbignano, si protendevano sotterra gallerie di mina a tre piani». La Tavola 3 riprende i contorni della fortezza di Verrua così come ce li disegnò un anonimo nel 1704, poco prima dell'epico assedio. Indicativamente, la linea tratteggiata A indica quanto è venuto a mancare con la frana del 1957 e la B quanto ha cancellato la cava.

Fino agli anni Cinquanta era possibile vedere il nucleo centrale della fortezza, quello sopravvissuto all'ultimo assedio. Purtroppo parte di questo, assieme alla verruca in pietra, crollano nel settembre del 1957, con un tragico bilancio: sei morti e un ferito. La struttura è compromessa e quattro arcate del sottostante ponte sul fiume distrutte. Il pozzo, imponente opera d'ingegneria realizzata alle spalle del dongione, e famoso per le sue dimensioni di circa tre metri di diametro e profondo oltre i cento, viene riempito di detriti poco dopo l'accaduto. Tale decisione viene ritenuta necessaria per impedire ulteriori crolli: in realtà è più verosimile che si sia voluto sfruttare il momento di 'confusione' per cancellare anche questo manufatto, contribuendo all'azione devastante che da quarant'anni si protrae indisturbata. La Rocca è incomoda perchè edificata su materiale ottimo per fare cemento. L'attività estrattiva condotta dagli attuali proprietari ha stravolto la conformazione della collina, asportando l'antico accesso, il borgo del Castello, la 'place royale', il basamento della chiesa romanica e una parte delle opere sotterranee. L'enorme voragine prodotta dagli scavi, visibile a chilometri di distanza, non è mai stata oggetto di alcun tipo di recupero ambientale.

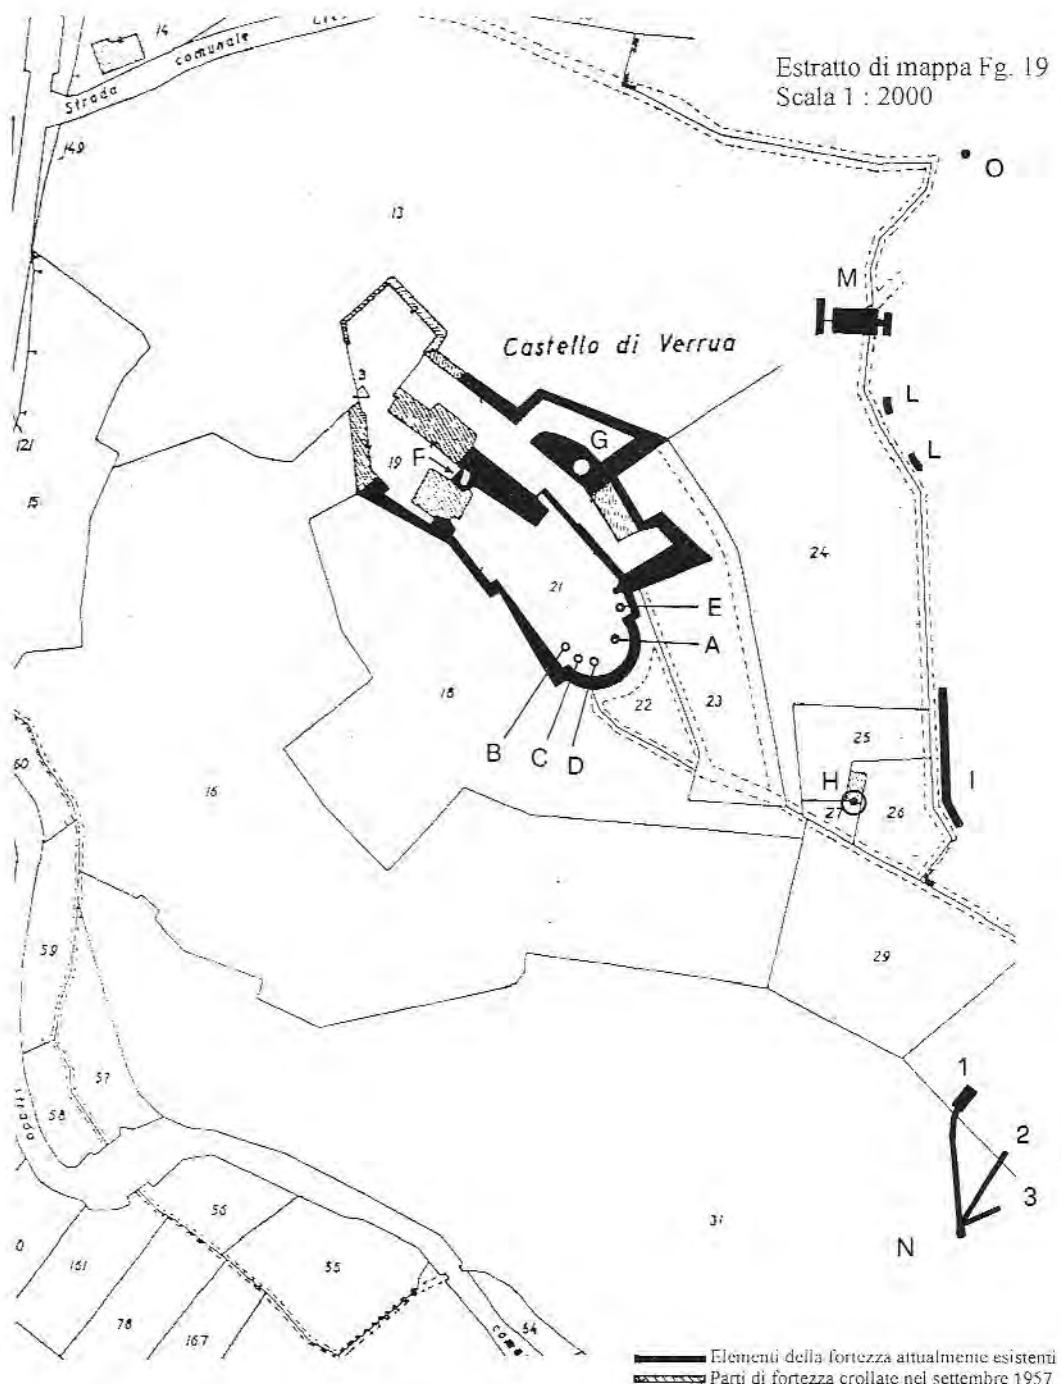
Seguendo l'oramai collaudata formula che "se degli alzati poco o nulla rimane d'immediatamente visibile, sotto si possono invece rinvenire opere integre" (come hanno ampiamente dimostrato i millecinquecento metri di ambienti rinvenuti sotto il Castello Sforzesco di Milano), abbiamo condotto le nostre operazioni di speleologia in cavità artificiali sia all'interno del nucleo superstite, che lungo l'intera collina, ben oltre il limite un tempo occupato da bastioni e baluardi (Tavola 4), fruendo di una specifica autorizzazione del Comune di Verrua Savoia.

Nei corpi di fabbrica vi sono varie opere impropriamente definibili sotterranee. Si tratta comunque di spazi, anche parzialmente rimaneggiati e riutilizzati per fini differenti da quelli originari, di non semplice accesso, il cui recupero condurrebbe a interessanti scoperte. Al di sotto del piano sommitale del dongione abbiamo rinvenuto quattro vani (A: Tavola 5; B: Tavola 6; C: Tavola 7; D) disposti radialmente. A pianta trapezoidale, con volta a botte in mattoni e in buona parte intonati, presentano almeno il muro di fondo, verso il perimetro dell'opera, in corsi regolari di mattoni alternati a grossi ciottoli. Con buona probabilità erano ricavati direttamente sotto lo spalto su cui rimanevano le artiglierie. Alcune decine di anni fa la sommità è stata colmata di terra e adibita a serra. Un accurato sterro riporterebbe tutto se non come in origine, almeno in condizione di poter essere restaurato e studiato. Recuperando così le parti ora celate. Sempre sul dongione, un'apertura quadrangolare (E: Tavola 8) dà accesso a un ambiente riutilizzato come cisterna e profondo cinque metri. La tessitura dei muri perimetrali, al di sopra del recente strato impermeabile, e la sua stessa pianta, fanno supporre si trattasse di un locale sotterraneo in comunicazione con altri adiacenti il cui attuale pozzetto d'accesso non è certo quello principale. Nel corpo dell'edificio si apre invece una vera e propria cavità artificiale (F: Tavola 9). Realizzata nella bancata d'arenaria giallastra, reca evidenti le tracce degli attrezzi da scavo. Si tratta di una stanza rettangolare il cui fondo è ricoperto di detriti e macerie. Come si nota nel rilievo, un angolo è caratterizzato da un pozzetto che raccoglie acqua di stillicidio. Non se ne conosce la funzione e tanto meno la collocazione cronologica, ma la posizione dell'accesso la lascia supporre anteriore alla costruzione dell'edificio, in quanto ne oblitera l'accesso. Nel corpo bastionato sono visibili opere rimaneggiate, una delle quali adibita a cisterna facendone

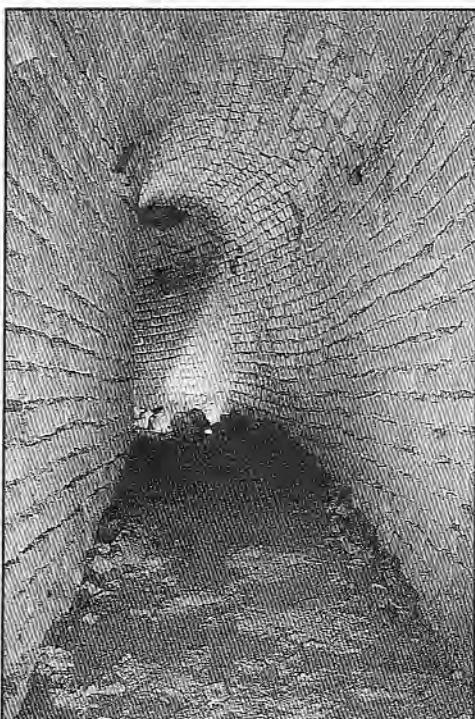
Foto 1: Galleria Cele. (Foto G. Padovan)

A poca distanza vi è un tratto di galleria percorribile per circa quaranta metri (I), le cui estremità sono state asportate dalla cava. Alta due metri e larga un'ottantina di centimetri, è assai regolare e in perfetto stato di conservazione (Foto 1), a parte ovviamente le interruzioni e l'interro parziale. Doveva costeggiare il lato est della piazzaforte. E procedendo in direzione del fiume si scorgono resti di gallerie (L) del tutto analoghe a questa (Foto 2), purtroppo sventrate dal fronte di cava. In (M) rimane un ultimo tratto di galleria, in pessime condizioni statiche, il quale dà accesso - attraverso una finestrella - ad una stanza interrata fin'oltre i piedritti (Foto 3), ma perfettamente conservata. Nella parete di fondo una minuscola feritoia, se così la si può definire, dopo circa un metro si apre su una galleria parallela alla stanza. In futuro

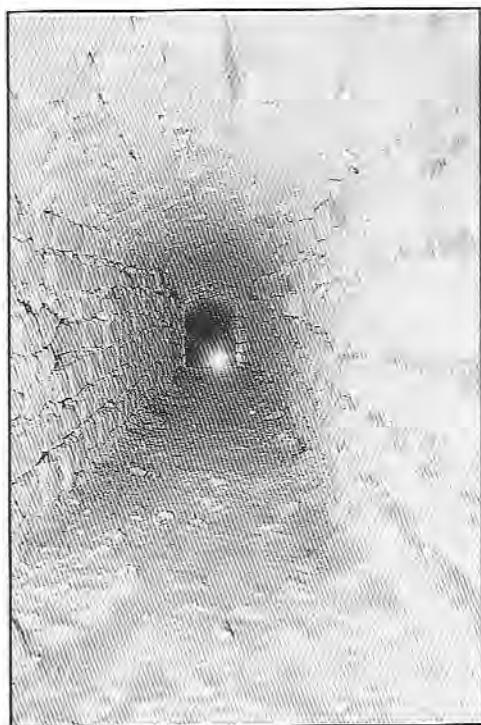
Foto 4: Primo Cunicolo di Mina.  
(Foto G. Padovan)

Esteriormente al perimetro difensivo della Fortezza abbiamo rinvenuto - su segnalazione - tre cunicoli probabilmente di mina. Larghi mediamente cinquanta centimetri e alti settanta (Foto 4), sono interamente in laterizi con rari inserti di ciottoli, prevalentemente in corrispondenza del cervello di volta, analogamente alle precedenti gallerie. Convergono, venendo a giorno a causa dello sfondamento della volta, in un probabile piccolo vano (N) del quale si ravvisano malamente i contorni tra argilla e macerie. Il primo cunicolo, lungo una cinquantina di metri, era chiuso da un'inferriata (ora asportata clandestinamente) poco prima di terminare in una stanzetta rettangolare le cui pareti in mattoni sono ampiamente rimaneggiate e ritamponate. Il secondo, lungo quasi quanto il precedente, diventa impraticabile a causa di una spessa bancata di concrezioni calcaree bianchissime, che parzialmente inglobano, poco più avanti, una bella inferriata. L'ultimo è percorribile per soli otto metri, poi un cedimento strutturale ne occlude la prosecuzione. Supponiamo che i cunicoli siano stati muniti d'inferriate dopo la loro realizzazione, come farebbe pensare lo scasso operato su volta e pareti del primo, in corrispondenza dell'inferriata stessa. Ma la sola deduzione non ci aiuta a collocare cronologicamente i ma-

nufatti. È invece assai probabile che facessero parte del sistema di mina e contromina, senz'altro recuperabile con le dovute operazioni.

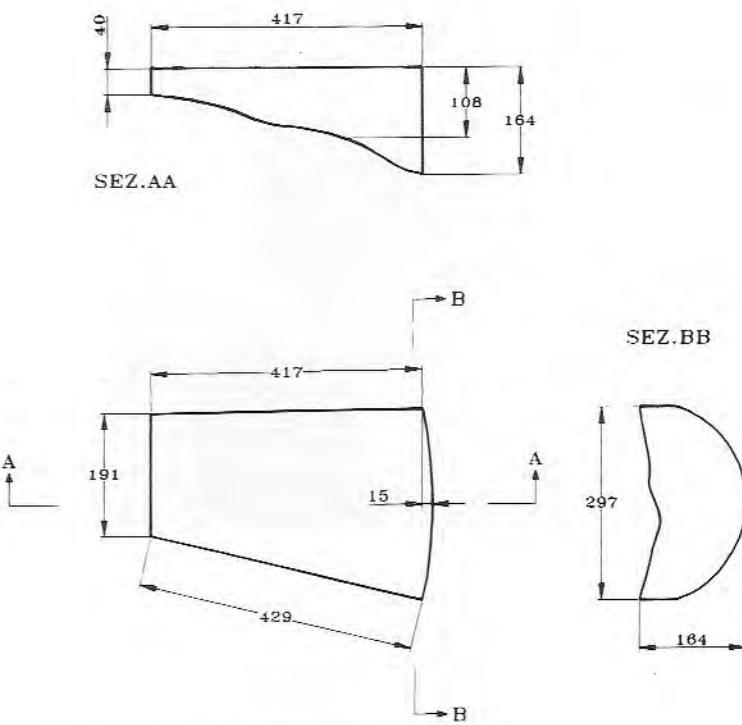
Tavola 5: Rilievo planimetrico della "Prima Stanza del Cannone"

--- FORTEZZA DI VERRUA SAVOIA ---	
ASS. SPELEOLOGIA CAVITA' ARTIFICIALI MILANO	in collaborazione con:
Bordignon Lodovico, Ottino Massimo	
Verrua Savoia 21/5/1997	Scala grafica
Aggiornamento	
CATASTO: CA 00001/00 PI TO	
DENOMINAZIONE: Prima stanza del cannone

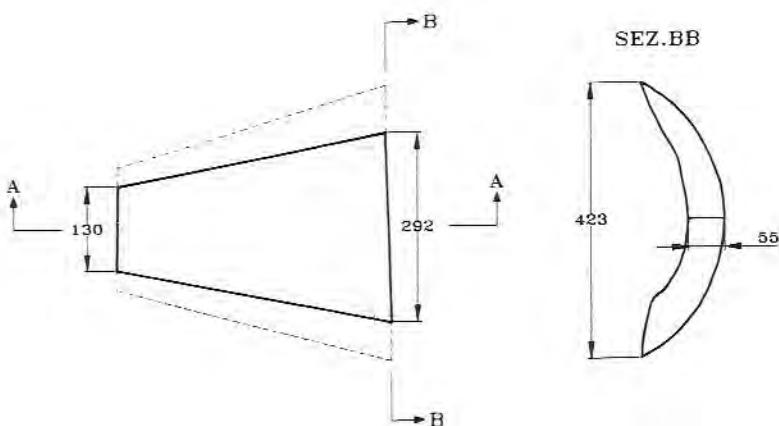
Tavola 6: Rilievo planimetrico della "Seconda Stanza del Cannone"

--- FORTEZZA DI VERRUA SAVOIA ---	
ASS. SPELEOLOGIA CAVITA' ARTIFICIALI MILANO in collaborazione con: Bordignon Lodovico, Ottino Massimo	
Verrua Savoia 21/5/1997	Scala grafica
Aggiornamento	
CATASTO: CA 00002/00 PI TO	
DENOMINAZIONE: Seconda stanza del cannone

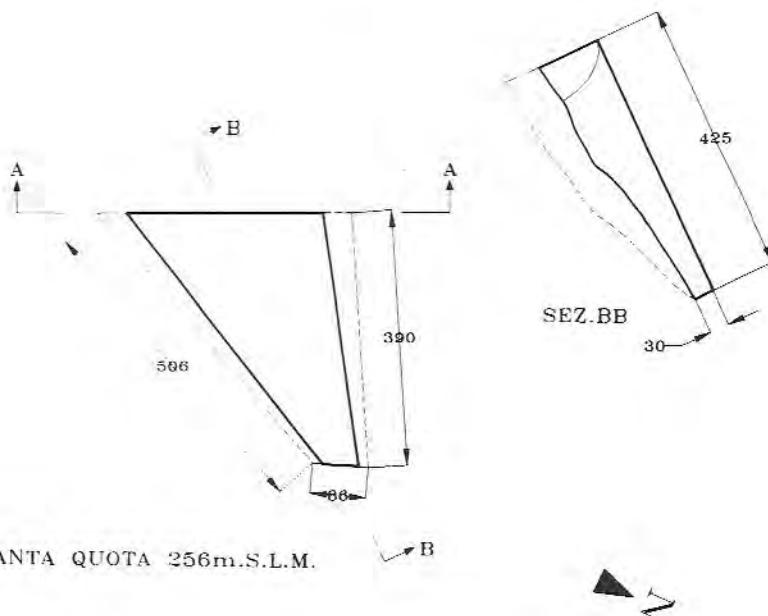
Tavola 7: Rilievo planimetrico della "Terza Stanza del Cannone"

--- FORTEZZA DI VERRUA SAVOIA ---	
ASS. SPELEOLOGIA CAVITA' ARTIFICIALI MILANO	in collaborazione con:
Bordignon Lodovico, Ottino Massimo	
Verrua Savoia 21/5/1997	Scala grafica
Aggiornamento	
CATASTO: CA 00003/00 PI TO	
DENOMINAZIONE: Terza stanza del cannone

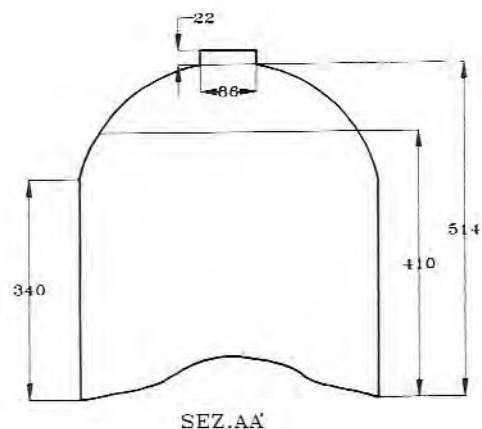
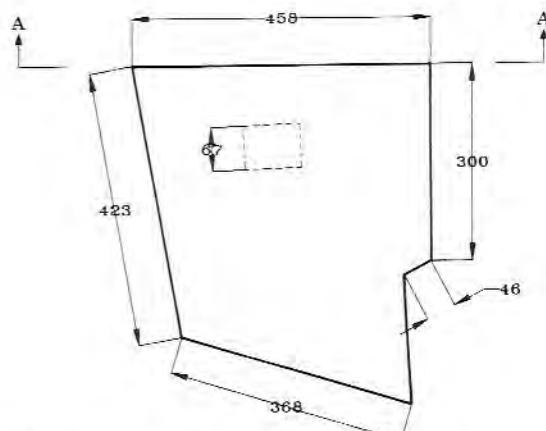
Tavola 8: Rilievo planimetrico della "Cisterna del Dongione"

Seguendo antiche planimetrie, una cisterna di circa dieci metri di diametro dovrebbe rimanere nel corpo retrostante il Dongione, ma sterpi e macerie ne celano l'accesso. In ultimo ricordiamo l'esistenza del pozzo monumentale, fatto scavare nel XVII secolo come sicura e inalienabile fonte d'acqua potabile per la guarnigione. Profondo oltre cento metri e del diametro di circa tre, era interamente incamiciato e presentava un puteale circolare di forma assai semplice. Quest'ultimo particolare lo si nota in una foto dei primi del Novecento gentilmente mostrataci dal Signor Franco Galliati. Ricordiamo che purtroppo l'opera è ora interrata.

--- FORTEZZA DI VERRUA SAVOIA ---	
ASS. SPELEOLOGIA CAVITA' ARTIFICIALI MILANO	
in collaborazione con:	
Bordignon Lodovico, Ottino Massimo	
Verrua Savoia 21/5/1997	Scala grafica
Aggiornamento	
CATASTO: CA 00004/00 PI TO	
DENOMINAZIONE: Cisterna dongione

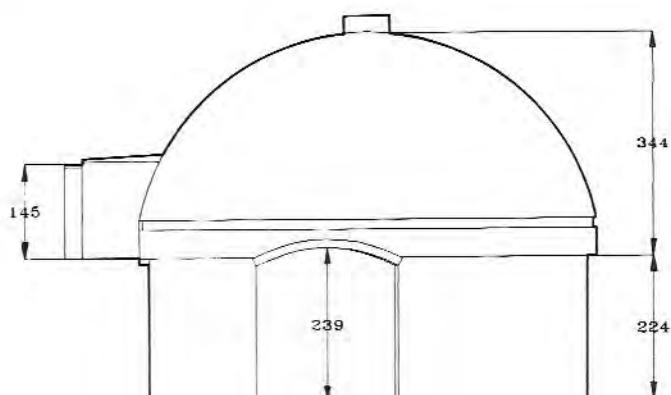
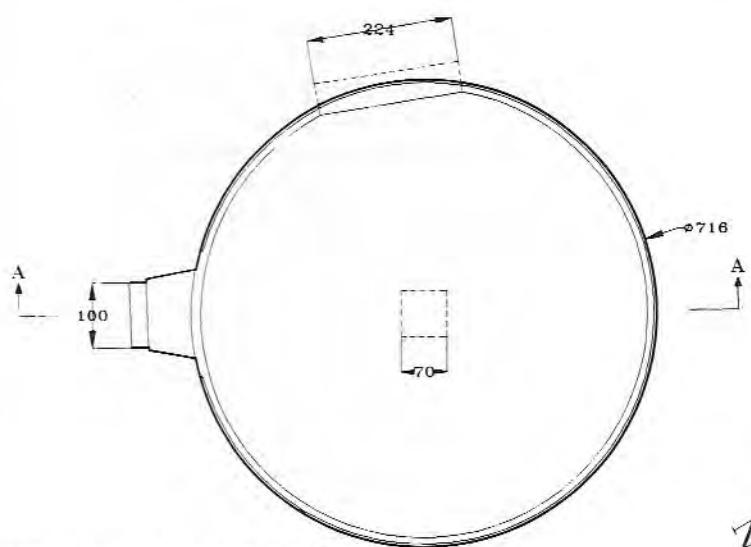
Tavola 10: Rilievo planimetrico della "Cisterna del Ponte Levatoio"

--- FORTEZZA DI VERRUA SAVOIA ---	
ASS. SPELEOLOGIA CAVITA' ARTIFICIALI MILANO	
in collaborazione con:	
Bordignon Lodovico, Ottino Massimo	
Verrua Savoia 21/5/1997	Scala grafica
Aggiornamento	
CATASTO: CA 00007/00 PI TO	
DENOMINAZIONE: Cisterna del ponte levatoio
